観測ロケット ペイターズドリームMOMO4号機 事象発生原因究明および対策

インターステラテクノロジズ株式会社

2019.09.25

資料要約

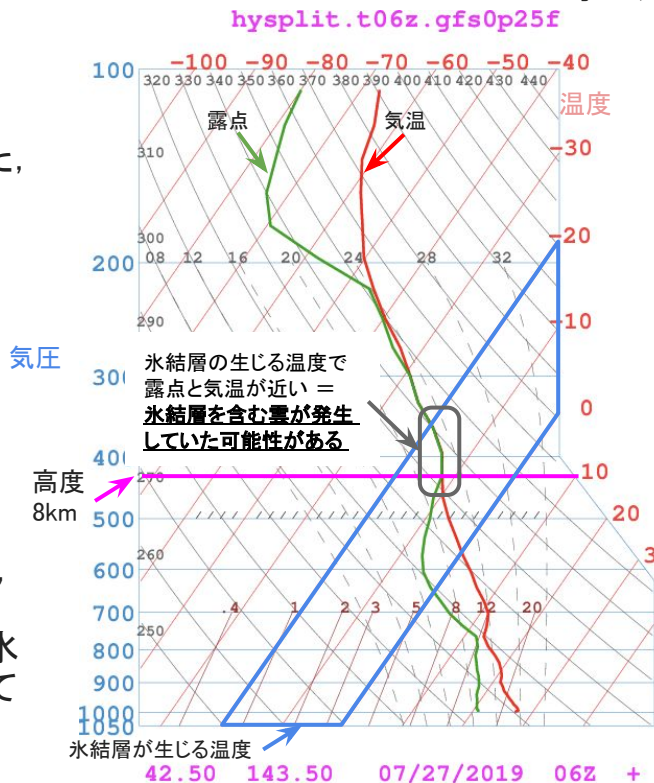
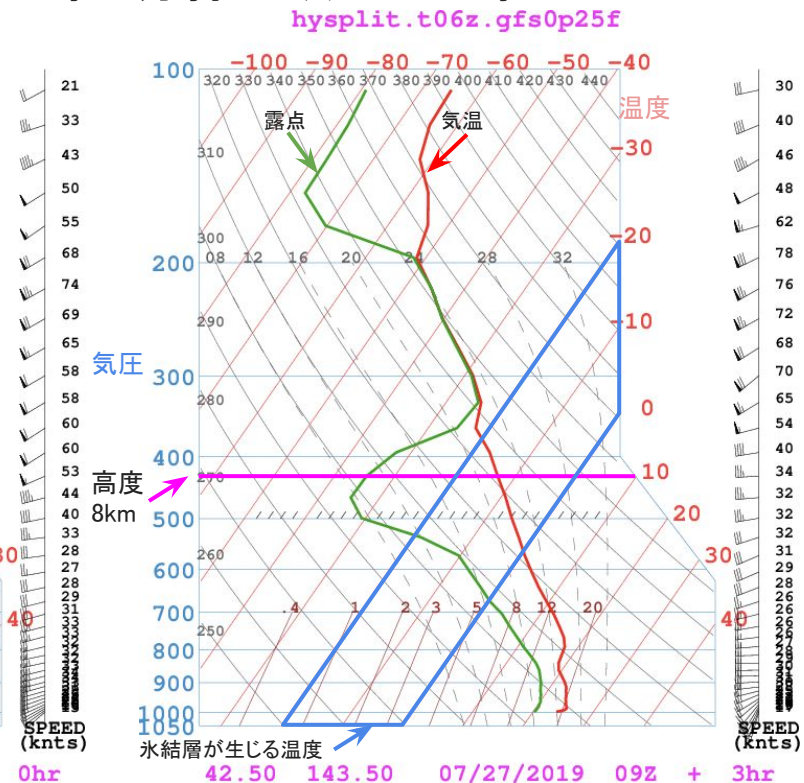
当日の気象条件

※15時の気象条件では、高度 約8 km以上, $-10 \sim -20^{\circ}\text{C}$ の領域で氷結層を含む雲が発生していた可能性がある。

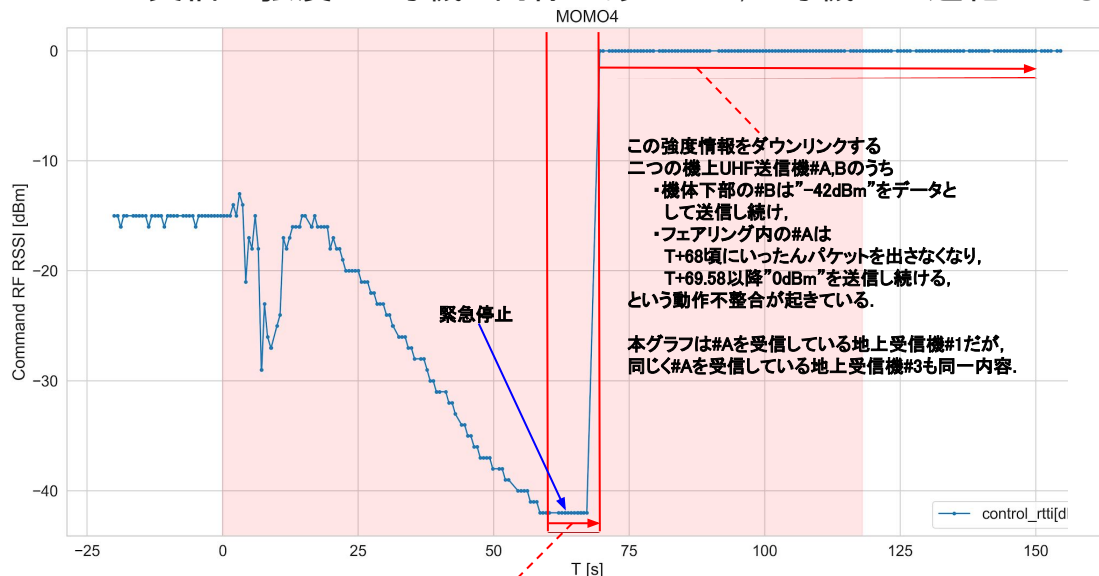
VHFアップリンクの機上受信強度

- ・ T+61.99秒以降、機体側VHF受信機からのパケット受信情報が停止した。
- ・ VHF受信の強度は3号機と同様であったが、3号機では途絶による自動停止は起きていない。

VHF受信機が強度情報を最後にアップデートしたのがT+61.99秒であり、それ以降は、その最終強度値をUHF送信機#A,Bがそれぞれダウンリンクし続けている(地上受信機#1,2,3で同一)。

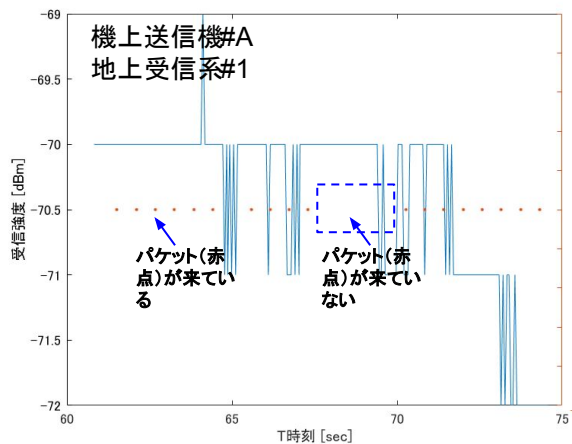
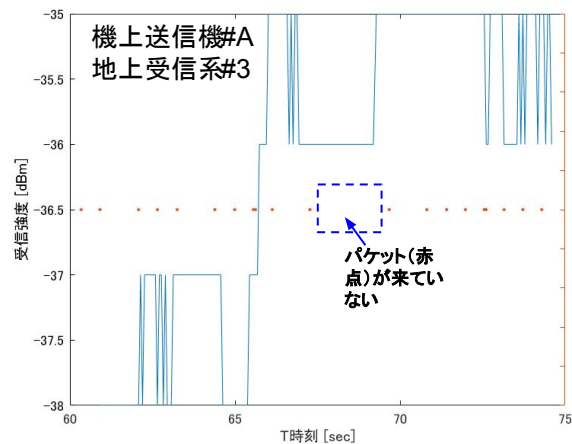
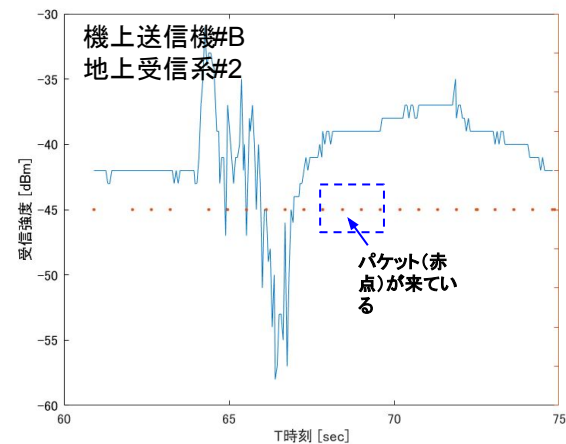
UHFダウンリンクの地上受信状況

- ・ 機上送信機#A(フェアリング内)の packets が、T+68秒頃にいったん受信できなくなった。
- ・ #Aを受信する地上系は二つあるが(設計が若干異なる), 両方とも受信できていない。
- ・ 信号強度は落ちていないが、パケット抽出ができていない。
- ・ 機上送信機#B(機体下部)の packets は、同期間も受信できている。

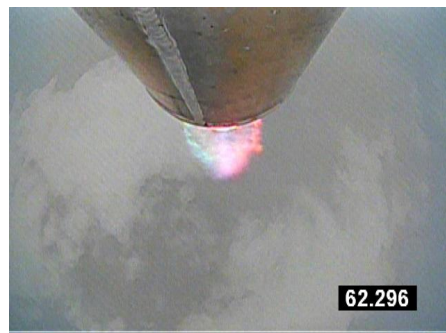
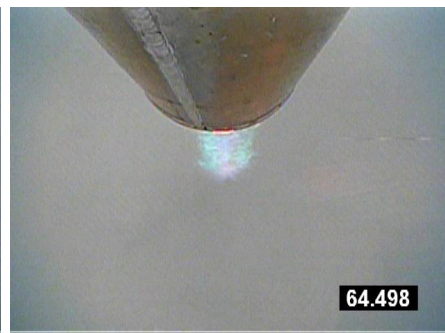
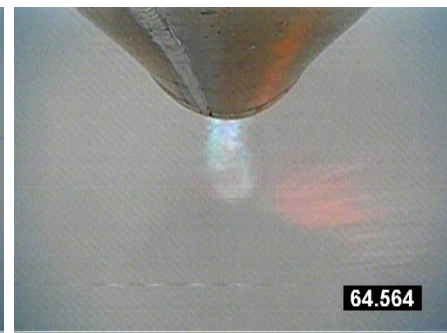
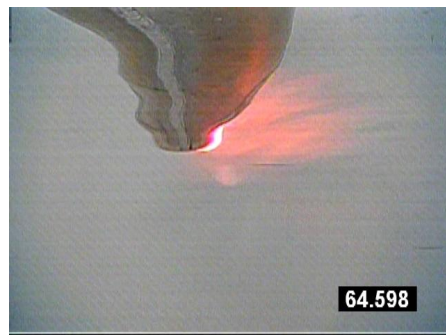
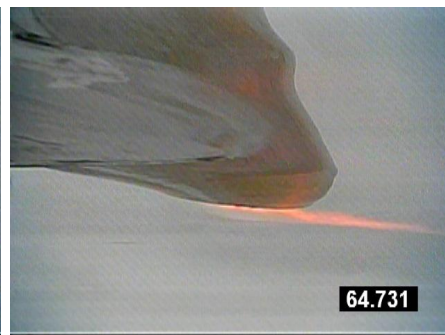
L-band(アナログカメラ映像)の地上受信状況

- ・ VHF受信機からのパケット受信出力が途絶えた時点では、メインエンジンは噴射.
- ・ 約2秒後に、メインエンジンが停止.
- ・ メインエンジン停止後にカメラ映像が暗転.
- ・ 無線送信機の電波出力はあるが、映像がなくなった状態.
- ・ T+152秒頃に電波受信がなくなったノイズ画像に変化.

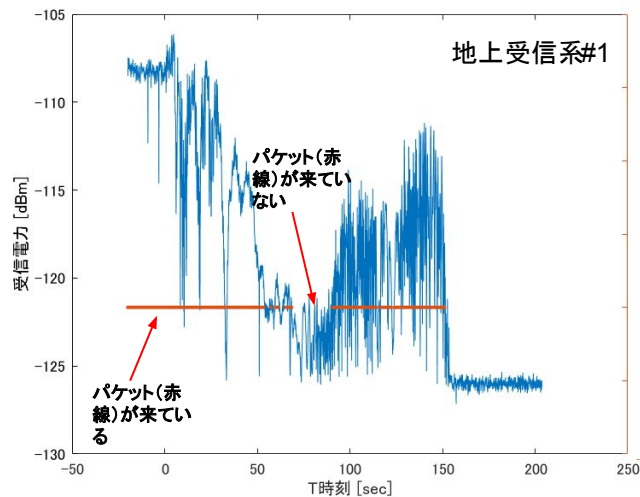
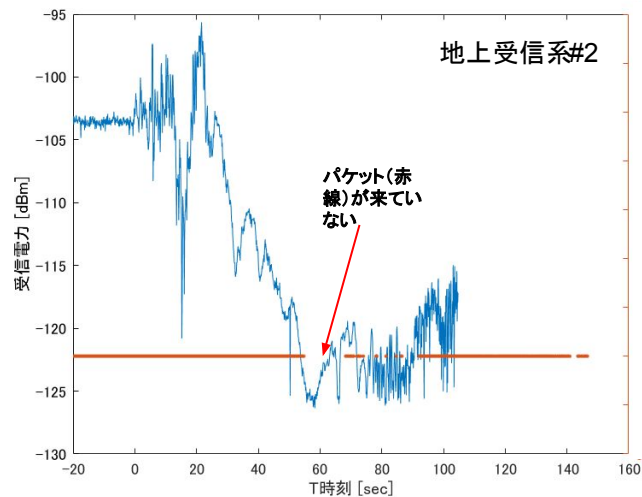
C-bandダウンリンクの地上受信状況

- ・ 地上受信系を五つ設置していたが、受信できたのは飛行初期の方位に向けていた#1と#2.
- ・ #1,#2とも上昇に伴い受信強度が低下し、正常パケットを抽出できたのはT+54秒頃まで.
- ・ 緊急停止時にはパケット抽出ができていない.
- ・ その後T+70秒およびT+90秒頃から、受信強度が再び回復してパケット抽出可能となった.

- ・ したがい、C-band送信中断は正常な現象であり、VHF/UHFに起きている事象とは独立と考えられる.

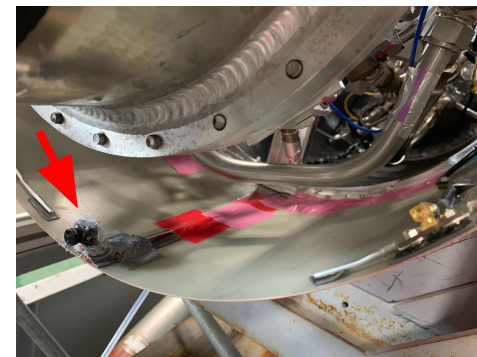
- ・ カメラはエンジンカバー最下部に貼り付けされているが、周辺環境に対する嚴重なガードは施していない。
 - i. 液体酸素タンクより下部にあるため、飛行中に水・霜などがあたりやすい。
 - ii. 電氣的なサージに対する保護は特にしていない。
 - iii. MaxQ近辺において側面からの気流が若干でも発生すれば、容易に脱落しうる。無線機本体は機体内の奥の方に取付けられているので、こちらが脱落することはない。
- ・ 無線機は出力を出したままカメラのみが故障ないし喪失し、映像暗転したと考えられる。

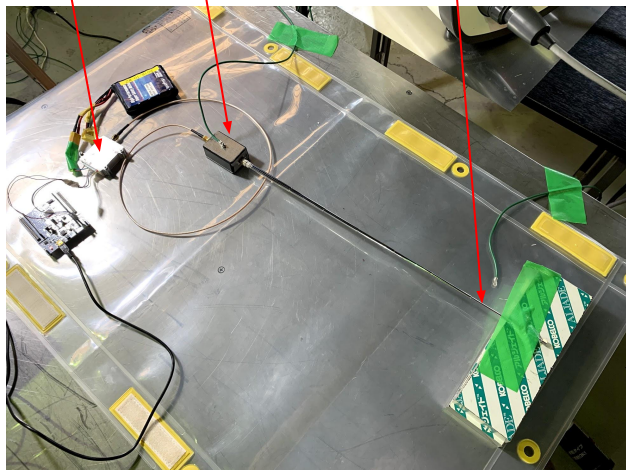
フライト後に実施した追試と結果

- ESD (Electro-Static Dischargeの略, 静電気放電) 試験機を用い, 放電を模擬した高電圧のパルスをVHF受信器のアンテナ入力へ印加し, 挙動を調査した.
- 左写真のように, アンテナとVHF受信器をRFケーブルで接続し, アンテナ先端へパルスを印加した.
- 調査の結果, 1kV程度のパルス印加で, 使用している受信チップがハングアップしてしまうことが判明した(受信チップのリセットで復活するため, 永久的な破壊ではない). 再現性はほぼ100%である.
- ESD対策デバイスも調査中であるが, サージ除去素子とRFリミッタ素子が有効な可能性がある.

- ・ サージ耐性調査・耐性強化.
 - ・ MOMO 4号機で使われたVHF受信機とUHF送信機につき、ESD耐性やサージ発生時挙動を調査(現在実施中).
 - ・ GFRP製フェアリングを介してサージが入力されるかを調査(今後予定).
 - ・ 地上の野外無線局等でも利用されている サージ除去素子やRFリミッタ素子が有効かを調査.
 - ・ サージ観測系の追加が可能かを検討.
 - ・ アースが確実に取れているか、設計・施工全般を見直し.
- ・ 冗長系追加.
 - ・ VHF受信機とアンテナについては搭載機数を増やし、冗長系を構成.
 - ・ 冗長系で使用するVHF受信機については、使用受信チップやファームウェアを元設計と別にすることを検討.
 - ・ 設置位置についても、フェアリングと別の場所が可能かを検討.
 - ・ 制御コンピュータや無線途絶監視系のファームウェアを、この冗長系に対応できるよう修正.
- ・ 打上げ基準の見直し.
 - ・ 氷結層を含む雲など、サージ発生要因となる環境条件を打上げ基準に追加.
 - ・ 当該環境の推定または測定の方法を検討.
