観測ロケット ペイターズドリームMOMO4号機 事象発生原因究明および対策

インターステラテクノロジズ株式会社

2019.09.25

資料要約

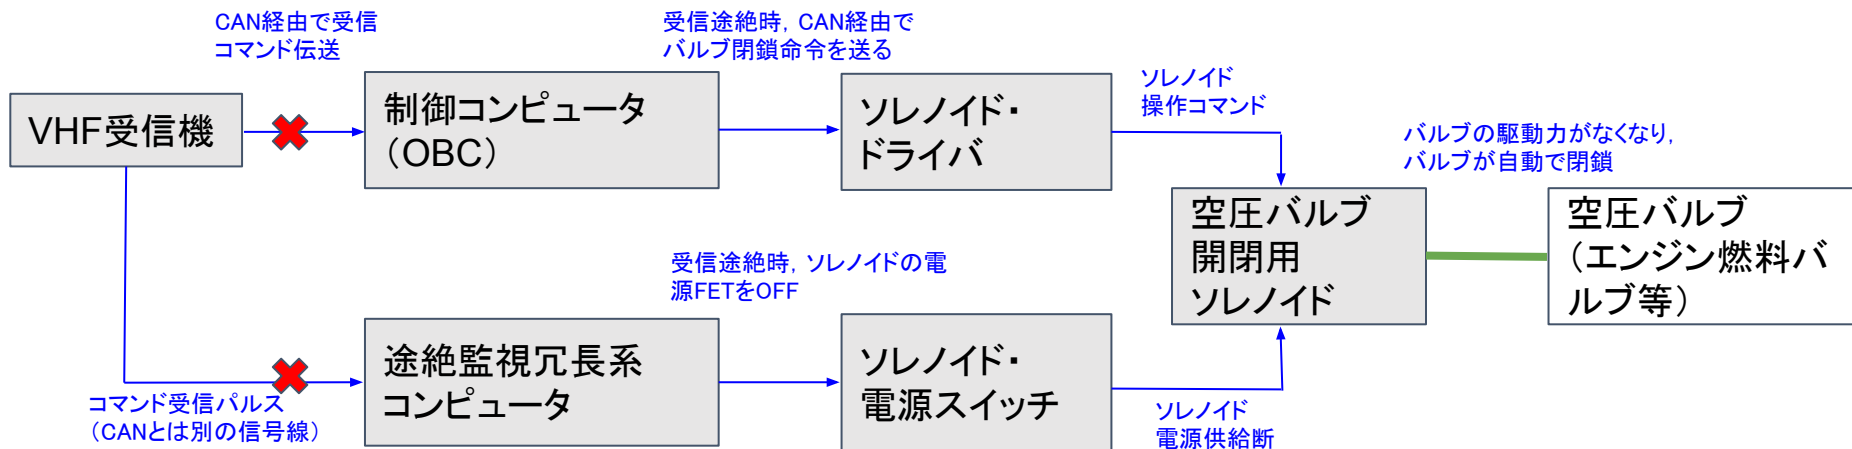
アップリンク受信途絶時の緊急停止処理経路

- ・ コマンド受信が2秒以上途絶した場合、エンジン燃料バルブ等を閉じ、飛行を自動で中断する。
- ・ ハード故障やソフト誤動作等が起きても停止処理できるよう、判定系は二重冗長になっている。
- ・ バルブ閉鎖のため、ソレノイド操作コマンドを送る操作と、ソレノイドそのものの電源を切る操作の両方を行うようになっている。

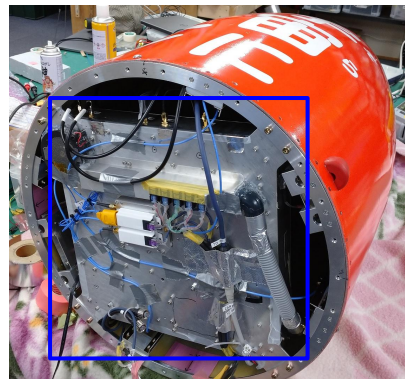
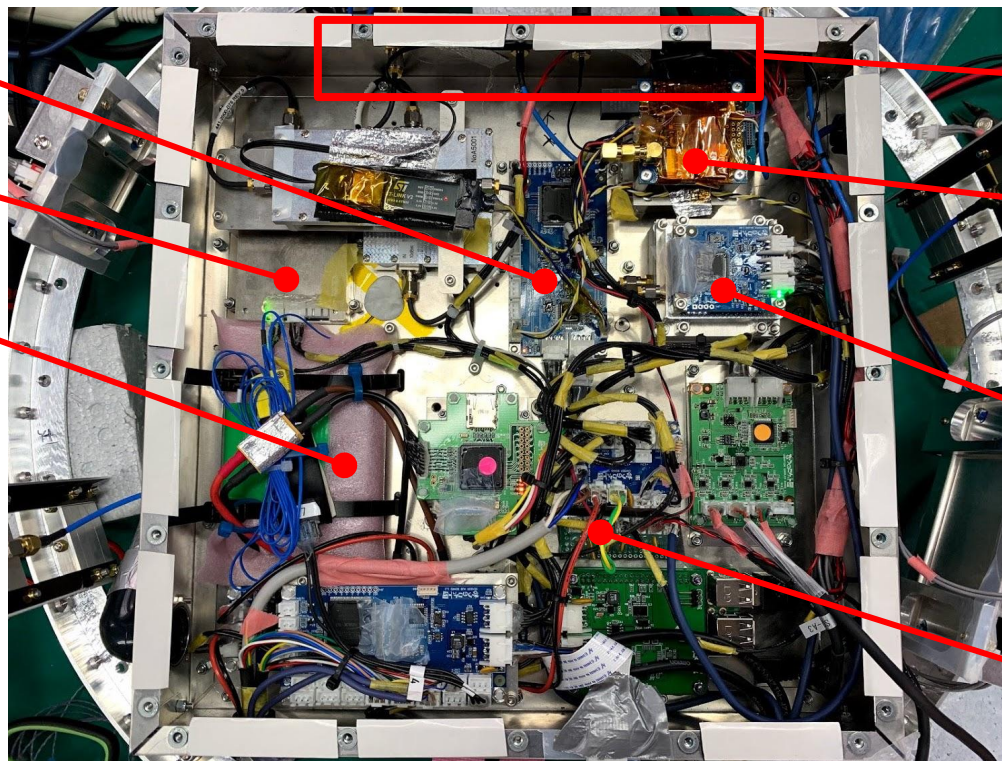
フェアリング部アビオニクス的主要機器配置

制御コンピュータ
(OBC)

Cバンド送信器
(専用アルミ
ケース内)

予備バッテリーパ
ック

アンテナコネクタの
マウント部

UHF送信機
(基板の下,
専用アルミケース内)

上: 途絶監視冗長系
コンピュータ
下: VHFコマンド受信機
(専用アルミケース内)

CANバス相互接続ボード

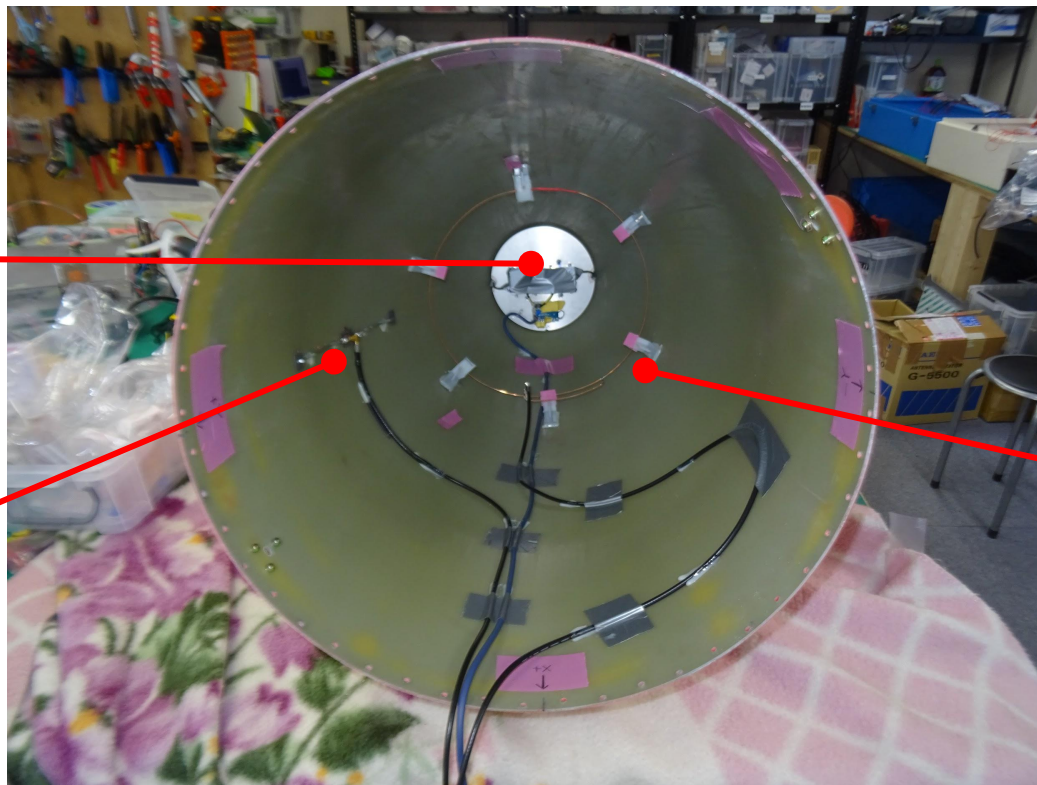
フェアリング内の無線用アンテナ設置状況

GPSユニット設置部

UHF送信アンテナ

VHF受信アンテナ

- ・ 静電気放電や落雷等によるサージ(非常に強いノイズ)で、受信チップが破壊またはハングアップ(一時的な機能停止)した 可能性もある。
- ・ 落雷(氷結層等に由来)が起きた可能性は不明。
- ・ 空気・雨滴(雲)との摩擦で発生した静電気によりフェアリング(GPRF製)表面が帯電し、裏面に静電誘導が起こる可能性が知られている。
- ・ フェアリング裏面にはVHF、UHFアンテナが絶縁物を介して取り付けられているが、静電気放電が起きたりアンテナがフェアリングと接触したりすることにより、サージがアンテナへ流入した 可能性もある。

- ・ フェアリング内に取り付けされたアンテナが破損・脱落したり、コネクタ破損やケーブル断線が起きれば原因となりうる。しかし 可能性は小さいと考えられる。
- ・ これらが原因となっている場合、それまで全く正常であった受信が突如不能になることは比較的少なく、一般には、受信が断続的になったり受信強度が低下したりする等の前症状が現れ、その後で完全故障に至る場合が多い。
- ・ しかし本フライトでは、緊急停止発生までそのような前症状は観察されていない。
- ・ VHFアンテナは円形・軽量で複数の取り付け具で固定されており、一瞬で完全に脱落することは考えにくい。
- ・ MOMO 3号機の打上げ前に、フェアリングと内部電装系をあわせた全体で加振試験を行っているが、その当時には機器破損は見られなかった。MOMO 4号機では全体加振をしていないが、作りは3号機と同じである。

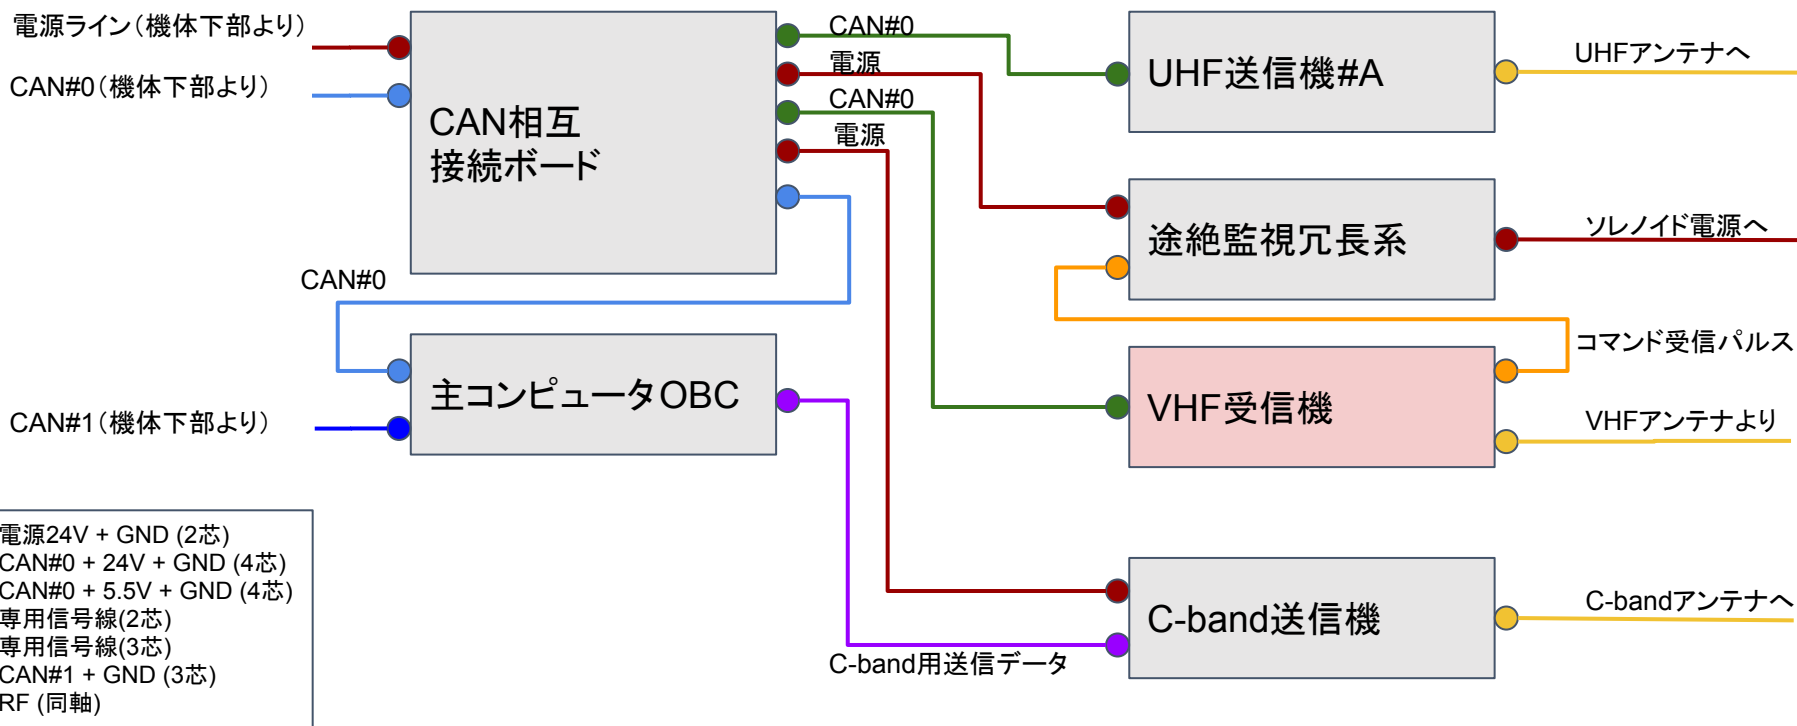
フェアリング部主要機器間の配線接続

- ・ 受信機ボードのCANコネクタ(電源も供給)が振動等により破損・脱落等すれば、受信機は受信パケットと受信パルスのいずれも出さなくなる。 この可能性はある。

1. VHF受信機の基板の破壊, ワイヤの断線, コネクタからのワイヤ脱落等によっても, 受信動作は起こらなくなる. ただし, アンテナケーブル断線やコネクタ外れなどの場合, 事前に断続的なパケットドロップなどの予兆が現れうるが, それは観察されていない. 短時間(1秒未満)で断線すれば観察事象と整合しうるが, そのような急激な破壊が過去に地上振動試験等で発生した事はない. すなわち, 破壊や断線の可能性はあるが断定はできない.
2. 電源系統がショートや過電圧印可等により故障すれば瞬間的に機能停止しうる. ただし他のアビオニクス機器は正常動作を続けている. VHF受信機のボードのみに電源故障が起きたならば観察事象と整合するが, 落雷等であればもっと広範囲に障害が出てもおかしくない. すなわち, 電源故障の可能性はあるが断定はできない.
3. 基板上の主要部品が振動等で脱落すれば, 瞬間的に機能停止しうる. ただし過去の地上振動試験では, 実際よりはるかに強い振動でも発生したことはない. すなわち, 部品脱落の可能性はあるが断定はできない.
